**RESOLUÇÃO DO CONSELHO SUPERIOR Nº 18/2019,  
DE 1 DE JULHO DE 2019**

**ANEXO III – Relatório Individual de Trabalho**

# Diagnóstico ambiental e conservação dos recursos hídricos em uma pequena propriedade rural

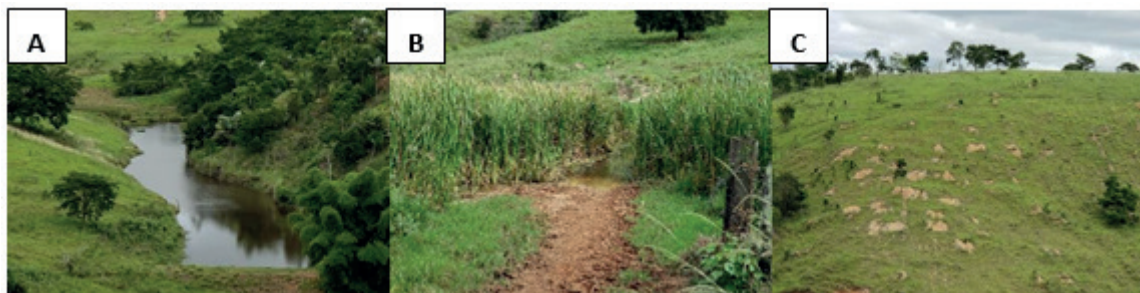
**Figura 2.** Problemas que impactam negativamente os recursos hídricos na propriedade. Ausência de mata ciliar (A); passagem de gado dentro do curso hídrico (B); e processo erosivo em pontos da pastagem (C).

Os problemas mais relevantes encontrados através do diagnóstico ambiental e que impactam diretamente os corpos hídricos na propriedade rural foram: inexistência de mata ciliar, presença de animais próximo dos cursos hídricos (pisoteio) e processos erosivos em área de pastagem (Figura 2).
